「AP工法」—アフタープロテクションによる湿式吹付耐震補強工法—  
(一財)日本建築防災協会の技術評価を取得(建防災発第16020号)

# 偏狭物件の耐震改修事例 駐車禁止・型枠の持ち込み困難な

# 工場建屋内、型枠の設置困難な 偏狭物件の耐震改修事例

既存ブロック壁への増し打ちを行った  
耐震改修事例①

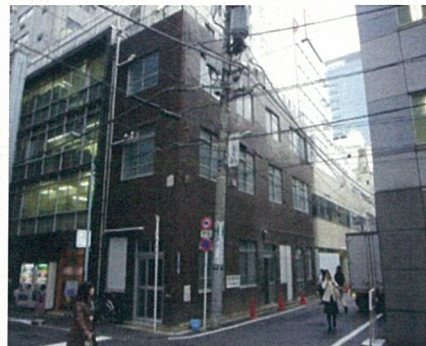
▲テナントの周囲は道路が狭い

①型枠の持ち込みが困難であった。②上記の写真の通り、駐車禁止且つ道路幅が狭く、ポンプ車、生コン車の停車が困難であった。③型枠の搬入が困難であった。④居ながら施工が可能であるが、施工当時はテナントが空いていた。

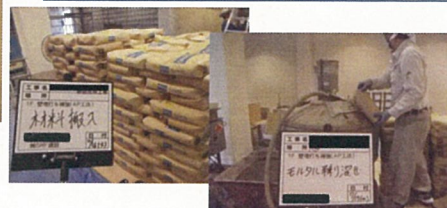
計画では既存壁(ブロック壁)を撤去し、在来工法でRC壁を新設を検討するも、オーナー様より外壁の蔭を残してほしいと要望があり、既存ブロック壁の倒壊防止措置が困難な為、AP工法が採用された。
